**ATTIVITA' DI MONITORAGGIO E CONTROLLO
SUL SERVIZIO DI RACCOLTA RIFIUTI URBANI
RESO DAL GESTORE NELLA PROVINCIA DI RIMINI**

**Relazione sui risultati ottenuti
nella seconda campagna di controllo
dal 5 novembre 2007
al 31 gennaio 2008**

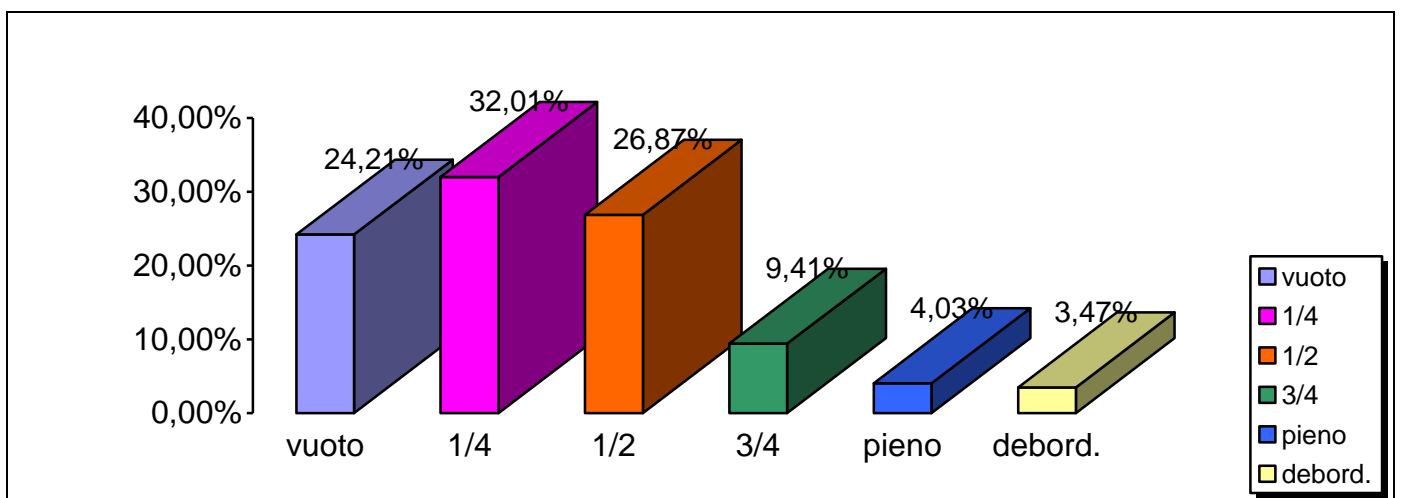
**Stato di riempimento dei cassonetti
Fascia Costiera**

Imbrattato	SI	Presenza di rifiuti intorno			Stato di pulizia della piazzola		
	0,00%	SI	NO	ingomb.	Molto Spor.	Sporco	Pulita
	NO	3,34%	93,75%	2,91%	2,66%	4,40%	92,94%
	100,00%

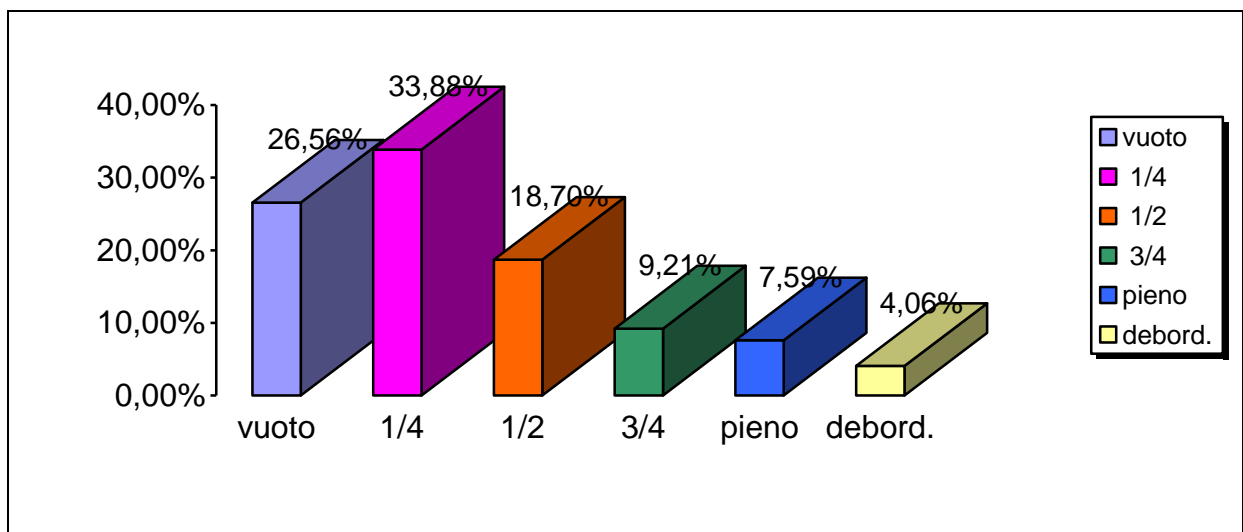
Stato di riempimento dei cassonetti

Imbrattato	SI
	0,00%
	NO
	100,00%

SI
7,86%

Molto Spor.
3,25%

Sporco
5,42%

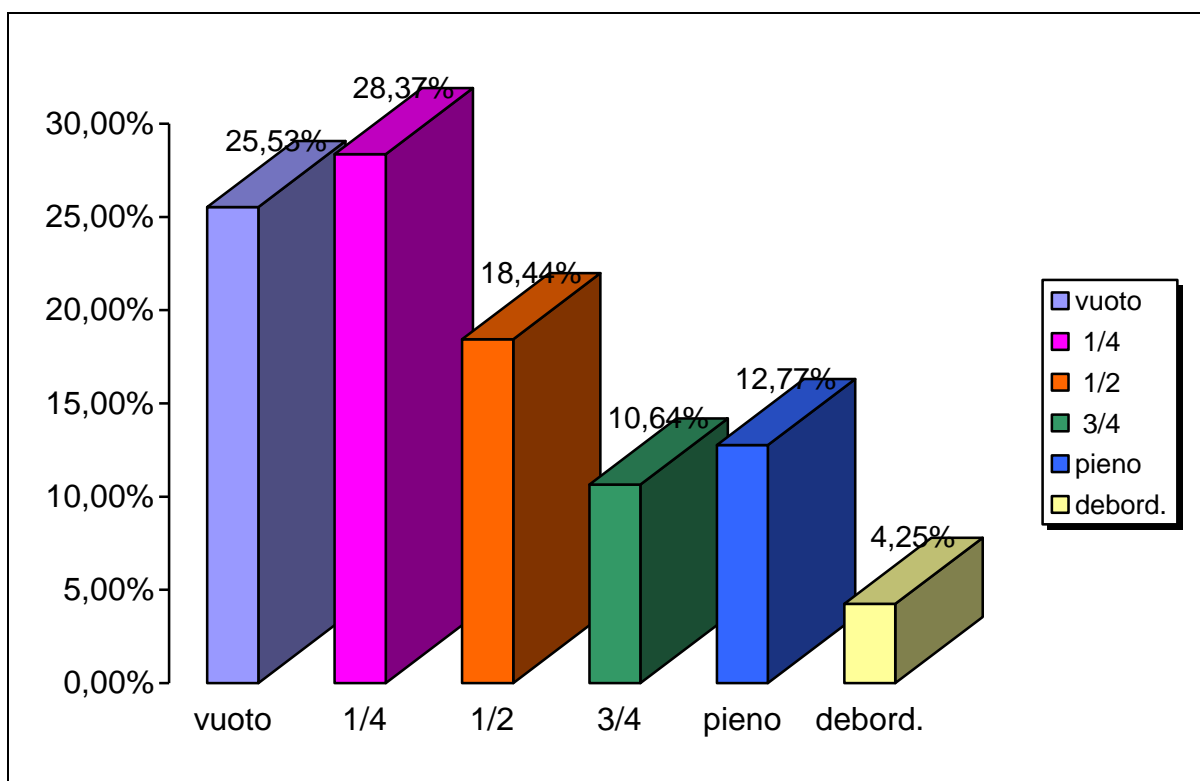
Stato di riempimento dei cassonetti

Imbrattato	SI
	0,00%
	NO
100,00%

SI
6,38%

Molto Spor.
3,55%

Sporco
9,22%
