**ATTIVITÀ DI MONITORAGGIO E CONTROLLO
SUL SERVIZIO DI RACCOLTA RIFIUTI URBANI
RESO DAL GESTORE NELLA PROVINCIA DI RIMINI**

**Relazione sui risultati ottenuti
nella seconda campagna di controllo
dal 1 dicembre 2009
al 28 febbraio 2010**

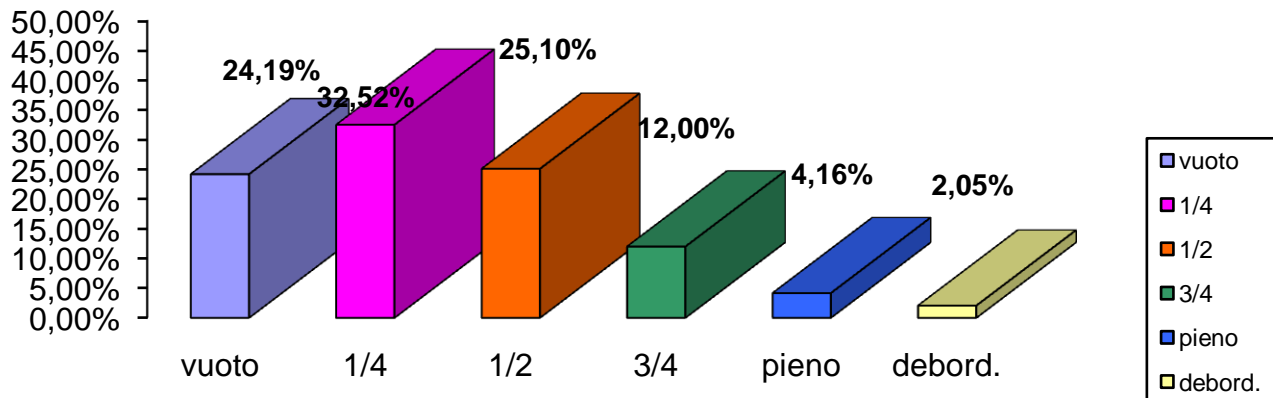
Stato di riempimento dei cassonetti

Per quanto riguarda le tipologie di litraggio dei cassonetti si hanno i 360lt. al 49,02%, i 1700lt. al 3,61%, i 2400lt. al 10,42%, i 3200lt. al 36,07%, mentre lo stato di riempimento dei cassonetti risulta essere vuoto per il 24,19%, un quarto per il 32,52%, un mezzo per il 25,10%, tre quarti per il 12,00%, pieno per il 4,16% e debordante per il 2,05%.

In merito al riempimento dei cassonetti invece abbiamo delle differenze, infatti lo stato di vuoto dal 21,85% della prima campagna, passa al 24,19% della seconda, lo stato di un quarto dal 26,96% della prima campagna, passa al 32,52% della seconda, lo stato di un mezzo che nella prima campagna era al 21,36%, passa al 25,10% della seconda, lo stato di tre quarti passa dal 16,49% della prima, al 12,00% della seconda, lo stato di pieno che nella prima campagna era al 9,66%, passa al 4,16% della seconda ed infine lo stato di debordante al 3,68% della prima campagna, passa al 2,05% della seconda.

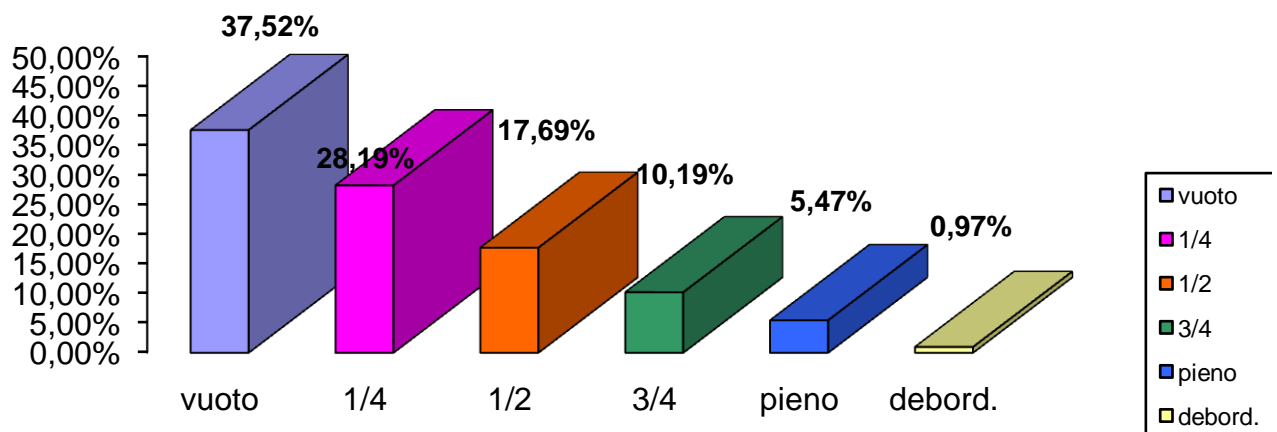
Stato di riempimento dei cassonetti

La tipologia di cassonetti rilevati è per il cassonetto da 360lt. il 45,56%, cassonetti da 1700lt. per il 1,06%, cassonetti da 2400lt. per il 13,08% e cassonetti da 3200lt. per il 40,30%. Osservando le statistiche dello stato di riempimento abbiamo lo stato di vuoto per il 37,52%, lo stato di un quarto per il 28,19%, lo stato mezzo per il 17,69%, lo stato di tre quarti per il 10,19%, lo stato pieno per il 5,47% e lo stato debordante per il 0,97%.

In merito al riempimento dei cassonetti invece abbiamo delle differenze, infatti lo stato di vuoto dal 26,64% della prima campagna passa al 37,52% della seconda, lo stato di un quarto dal 31,44% della prima campagna passa al 28,19% della seconda, lo stato di un mezzo che nella prima campagna era al 22,93% passa al 17,69% della seconda, lo stato di tre quarti passa dal 10,92% della prima al 10,19% della seconda, lo stato di pieno che nella prima campagna era al 6,77% passa al 5,47% della seconda ed infine lo stato di debordante al 1,30% della prima campagna passa allo 0,97% della seconda.

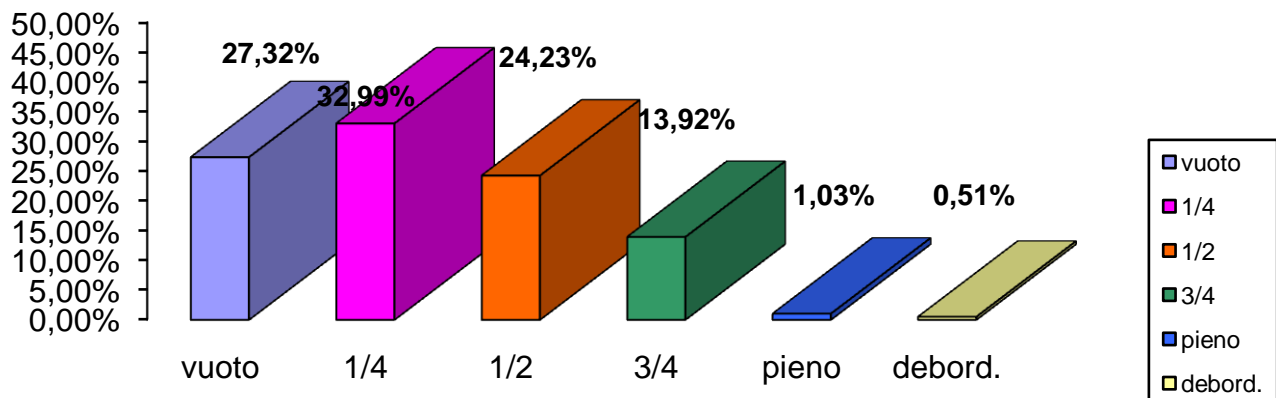
Stato di riempimento dei cassonetti

In merito allo stato di riempimento dei cassonetti, quello più frequente è lo stato di un quarto per il 32,99%, segue lo stato di vuoto per il 27,32%, lo stato di un mezzo per 24,23%, lo stato di tre quarti per il 13,92%, per finire gli stati di pieno e debordante rispettivamente per l'1,03% e per lo 0,51%.

In merito al riempimento dei cassonetti il confronto è il seguente: lo stato di vuoto dal 27,88% della prima campagna passa al 27,32% della seconda, lo stato di un quarto dal 25,96% della prima campagna passa al 32,99% della seconda, lo stato di un mezzo che nella prima campagna era al 27,88% passa al 24,23% della seconda, lo stato di tre quarti passa dal 5,77% della prima al 13,92% della seconda, lo stato di pieno che nella prima campagna era al 11,54% passa all'1,03% della seconda ed infine lo stato di debordante dallo 0,97% della prima campagna passa allo 0,51% della seconda.

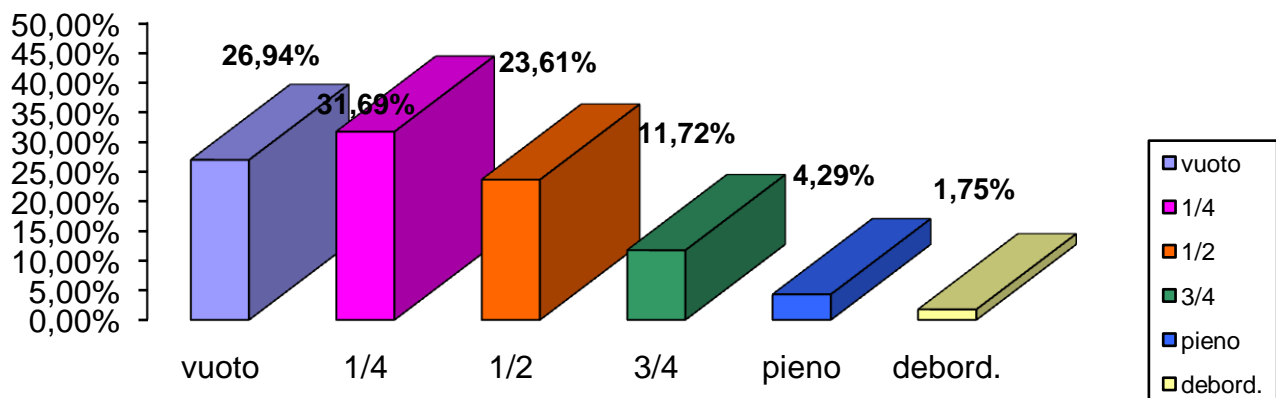
Stato di riempimento dei cassonetti

La tipologia di cassonetti più riscontrata è il 360lt. per il 48,87%, a seguire i cassonetti da 3200lt. per il 36,30%, i cassonetti da 2400lt. per il 11,74% e i cassonetti da 1700lt. per il 3,09%. Lo stato di riempimento dei cassonetti più frequente risulta essere quella da un quarto per il 31,69%, seguito dallo stato di vuoto per il 26,94%, lo stato di un mezzo per il 23,61%, mentre i restanti stati sono sempre al di sotto del 15% con: lo stato di tre quarti al 11,72%, lo stato di pieno al 4,29% e lo stato di debordante al 1,75%.

In merito allo stato di riempimento dei cassonetti i risultati sono indicativamente gli stessi in entrambe le campagne , infatti gli stati più riscontrati restano sempre un quarto che da un 26,61% della prima arriva al 31,69% nella seconda, lo stato di vuoto dal 22,79% della prima campagna al 26,94% della seconda e lo stato di un mezzo dal 21,82% della

prima campagna al 23,61% della seconda. Diminuisce invece lo stato di tre quarti, che nella prima campagna è al 15,27% mentre nella seconda campagna è al 11,72%; lo stato di pieno che nella prima campagna è al 9,28% e nella seconda campagna invece è al 4,29%; infine lo stato debordante che nella prima campagna è pari al 3,23% nella seconda scende all'1,75%.
