**ATTIVITÀ DI MONITORAGGIO E CONTROLLO
SUL SERVIZIO DI RACCOLTA RIFIUTI URBANI
RESO DAL GESTORE NELLA PROVINCIA DI RIMINI**

**Relazione sui risultati ottenuti
nella terza campagna di controllo
marzo – giugno 2010**

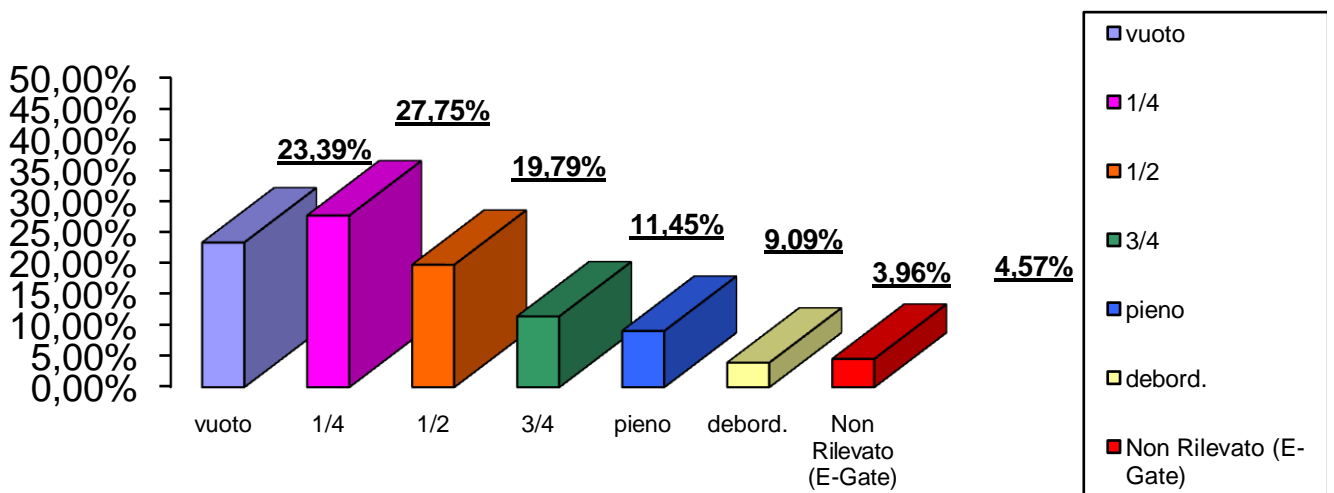
Stato di riempimento dei cassonetti

Lo stato di riempimento dei cassonetti risulta essere vuoto per il 23,39%, un quarto per il 27,75%, metà per il 19,79%, tre quarti per l'11,45%, pieno per il 9,09%, debordante per il 3,96% ed infine stato di riempimento non rilevato (per impossibilità dovuta a cassonetto munito di E-Gate) corrispondente al 4,57%.

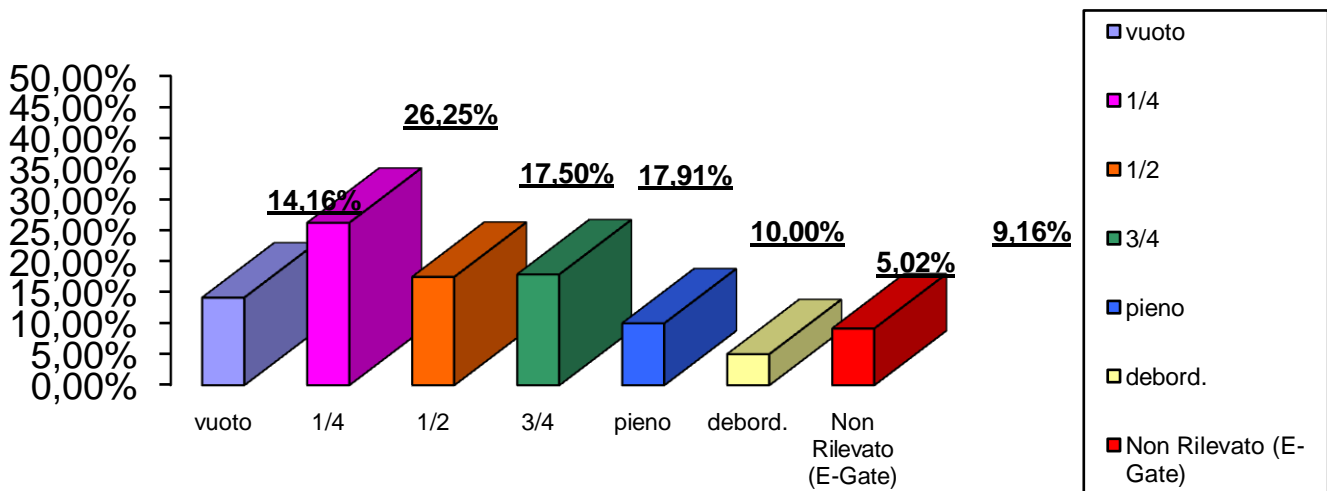
Stato di riempimento dei cassonetti

Osservando le statistiche dello stato di riempimento abbiamo lo stato di vuoto per il 14,16%, lo stato di un quarto per il 26,25%, lo stato mezzo per il 17,50%, lo stato di tre quarti per il 17,91%, lo stato pieno per il 10%, lo stato debordante per il 5,02% ed infine stato di riempimento non rilevato (per impossibilità dovuta a cassonetto munito di E-Gate) corrispondente al 9,16%.

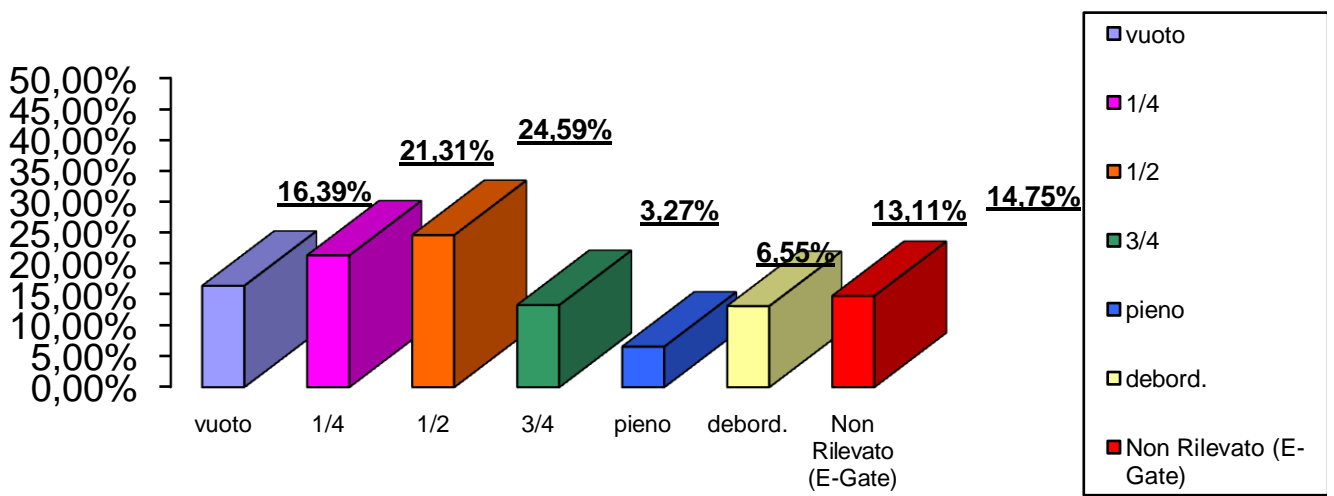
Stato di riempimento dei cassonetti

In merito allo stato di riempimento dei cassonetti è stato rilevato: lo stato di un vuoto per il 16,39% dei casi, lo stato di un quarto per il 21,31%, lo stato di un mezzo per il 24,59%, lo stato di tre quarti per il 3,27%, gli stati di pieno al 6,55% e debordante per il 13,11% ed infine stato di riempimento non rilevato (per impossibilità dovuta a cassonetto munito di E-Gate) corrispondente al 14,75%.

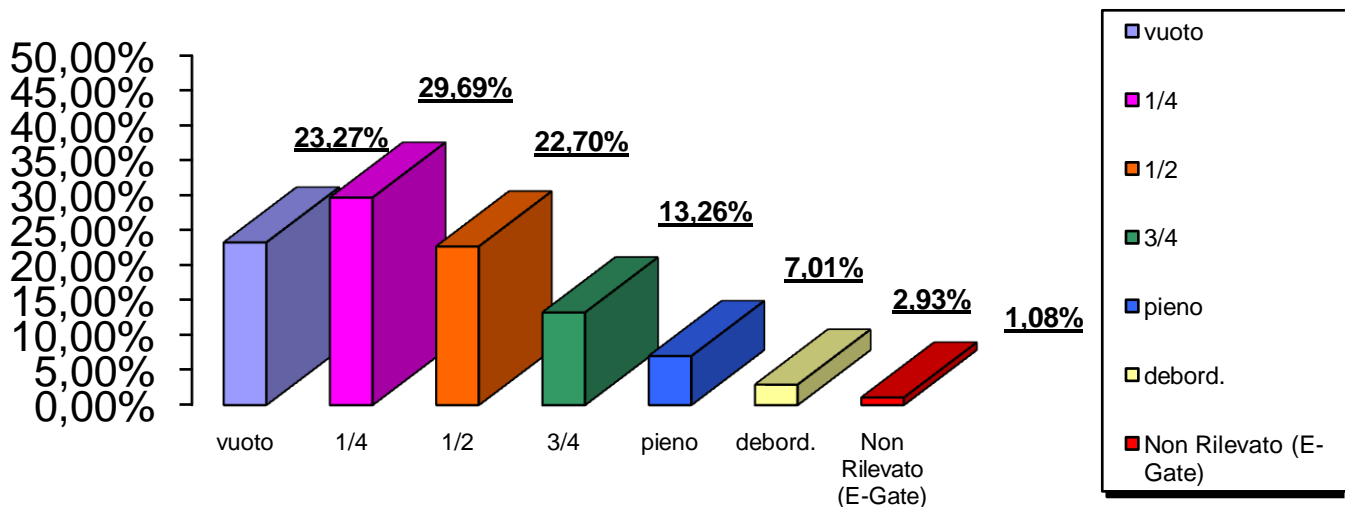
Stato di riempimento dei cassonetti

VIE RILEVATE PER ZONE OMOGENEE	Turistica	Resid.	Centro S.	Forese	Compart.	
	102	225	13	72	52	
	cassonet.	cassonet.	cassonet.	cassonet.	cassonet.	
Totale cassonetti	1707	3834	142	1478	752	
Imbrattato	SI	Presenza di rifiuti intorno			Stato di pulizia della piazzola	
	2,47%	NO	SI	ingomb.	Pulita	Sporco
	97,53%	97,23%	2,04%	0,73%	95,82%	2,50%
	97,53%				Molto Spor.	1,68%
Litraggio Contenitore	360	1.700	2.400	3.200	Altro	E-Gate
	53,83%	4,20%	9,21%	32,54%	0,20%	1,08%

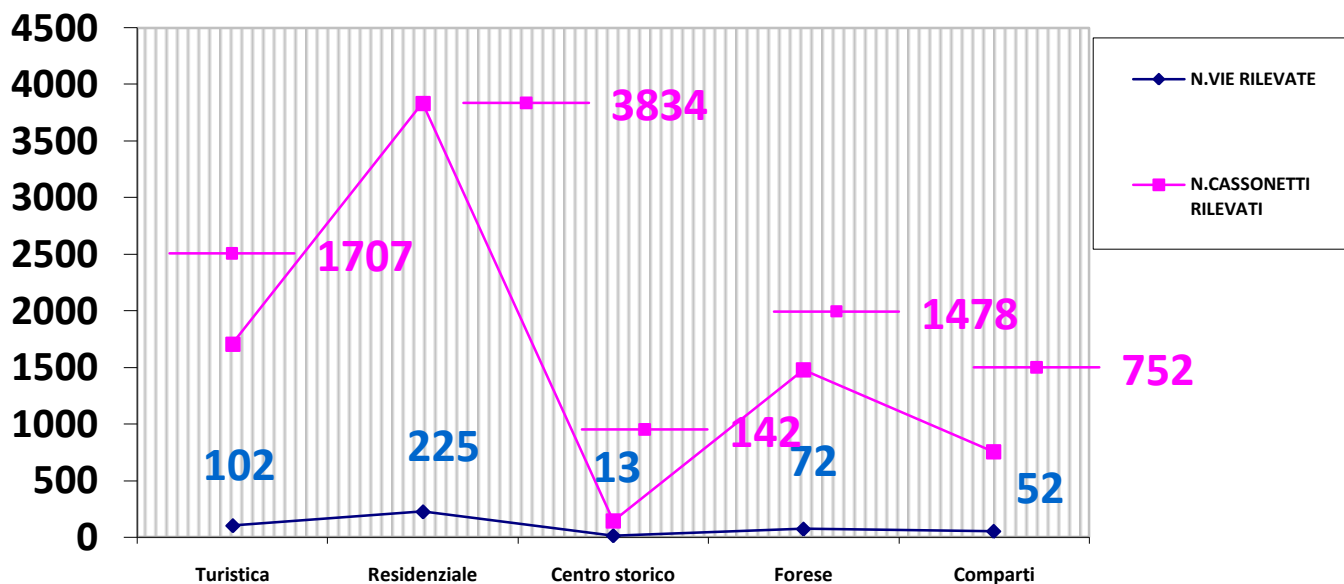
VIE E CASSONETTI PER ZONE OMOGENEE

Fascia COSTIERA

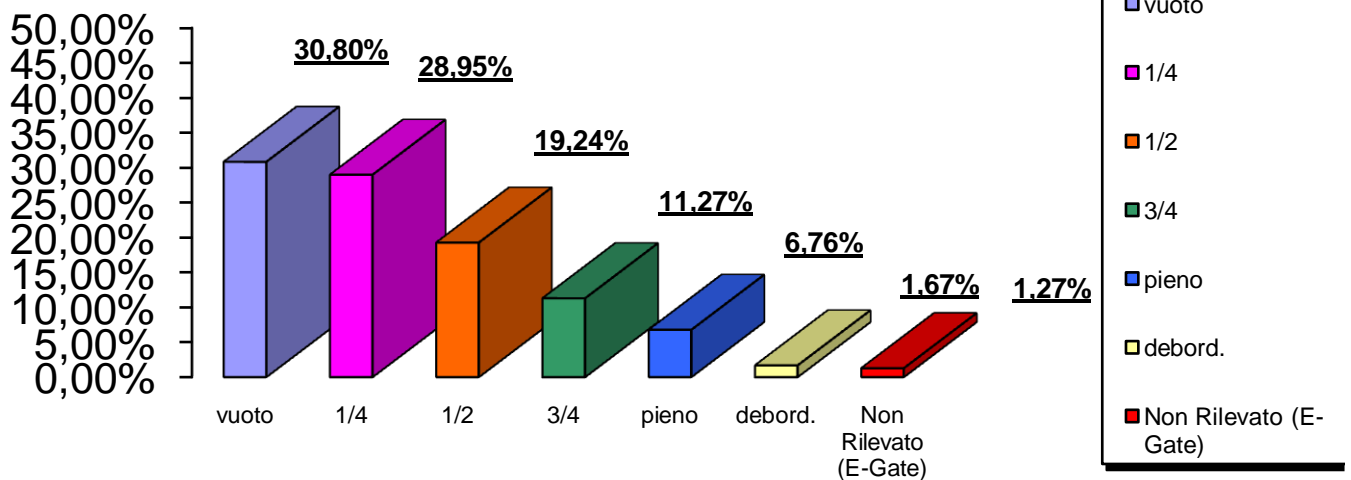
Stato di riempimento dei cassonetti

Litraggio
Contenitore

360	1.700	2.400	3.200	Altro	E-Gate
45,66%	0,92%	12,65%	40,57%	0,17%	1,27%

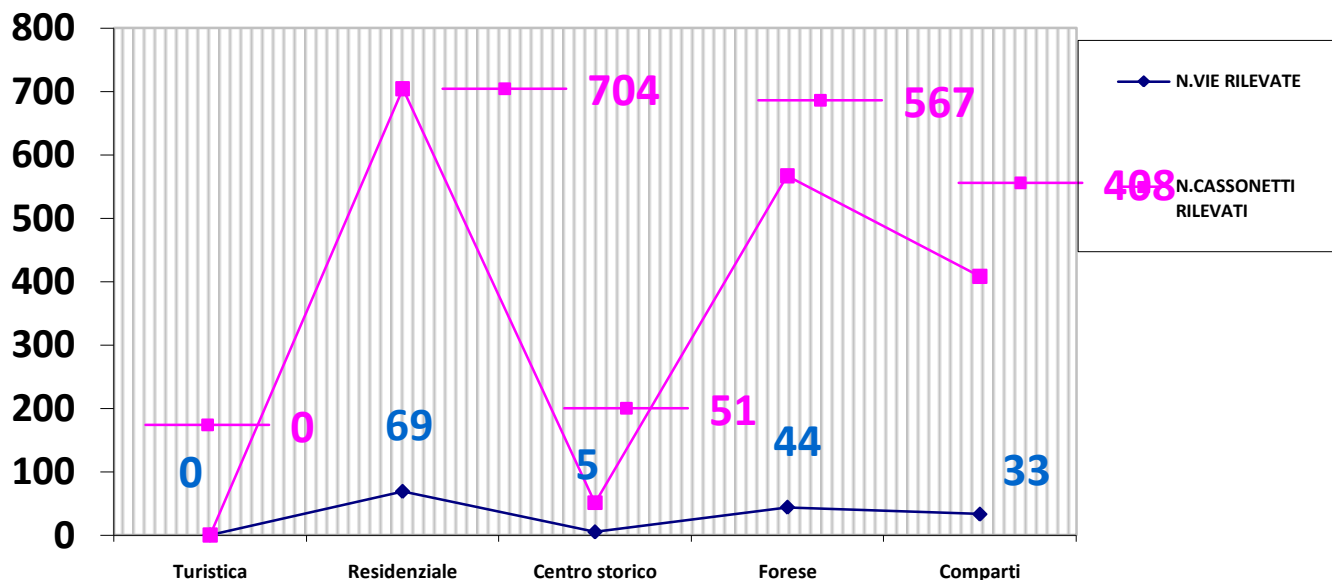
VIE E CASSONETTI PER ZONE OMOGENEE

VIE RILEVATE
PER ZONE OMOGENEE

Turistica	Resid.	Centro S.	Forese	Compart.
0	69	5	44	33
cassonet.	cassonet.	cassonet.	cassonet.	cassonet.
0	704	51	567	408

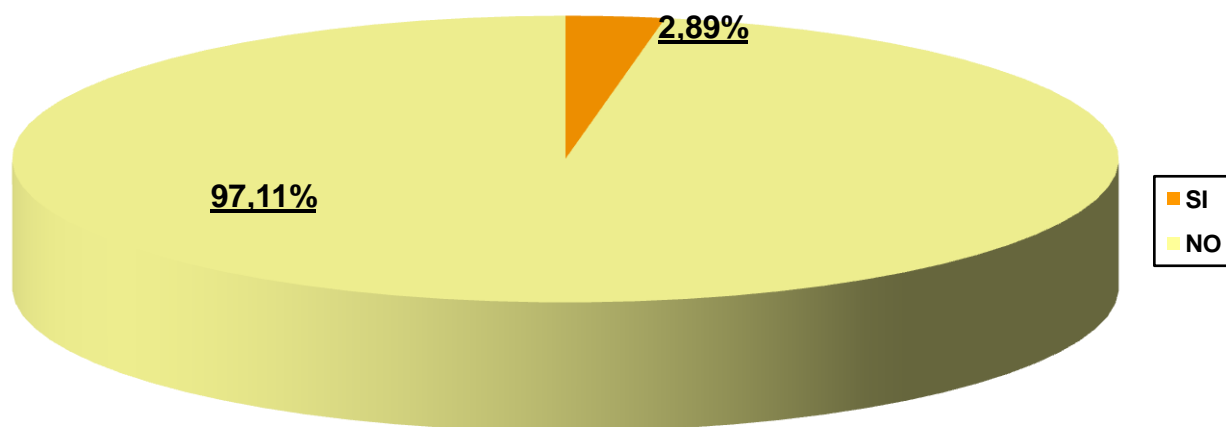
CASSONETTI IMBRATTATI

Imbrattato	SI
	2,89%
NO	97,11%

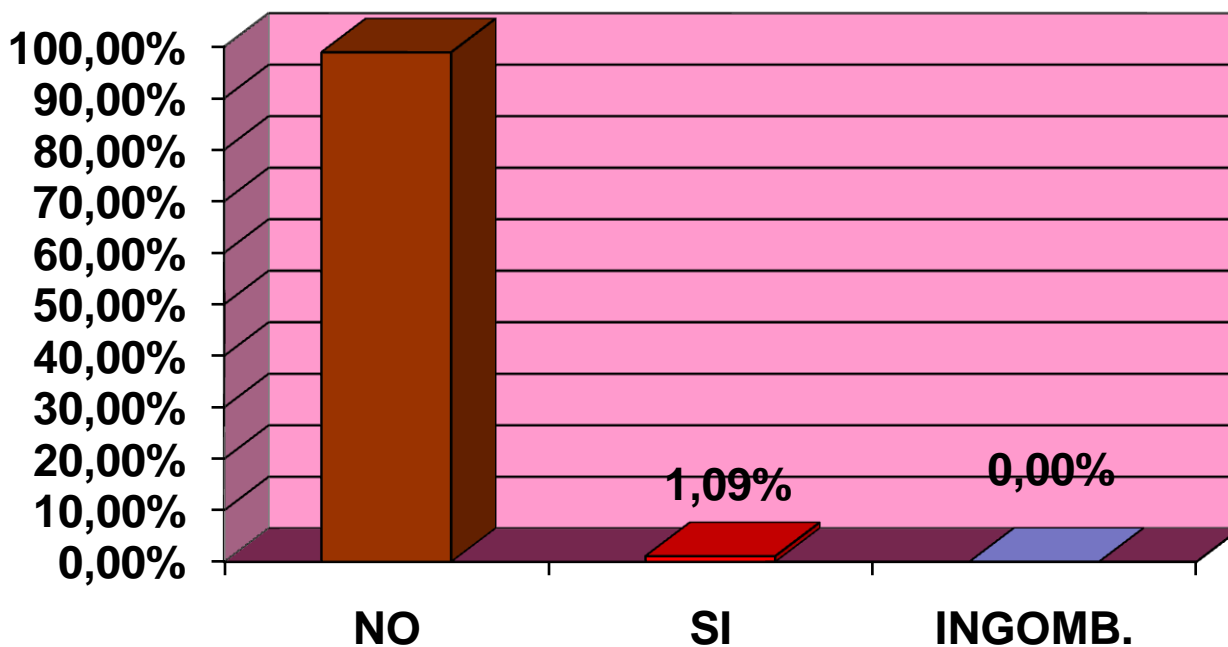
PRESENZA DI RIFIUTI INTORNO 98,91%

NO	SI	ingomb.	Pulita	Sporco	Molto Spor.
98,91%	1,09%	0,00%	97,81%	1,56%	0,63%

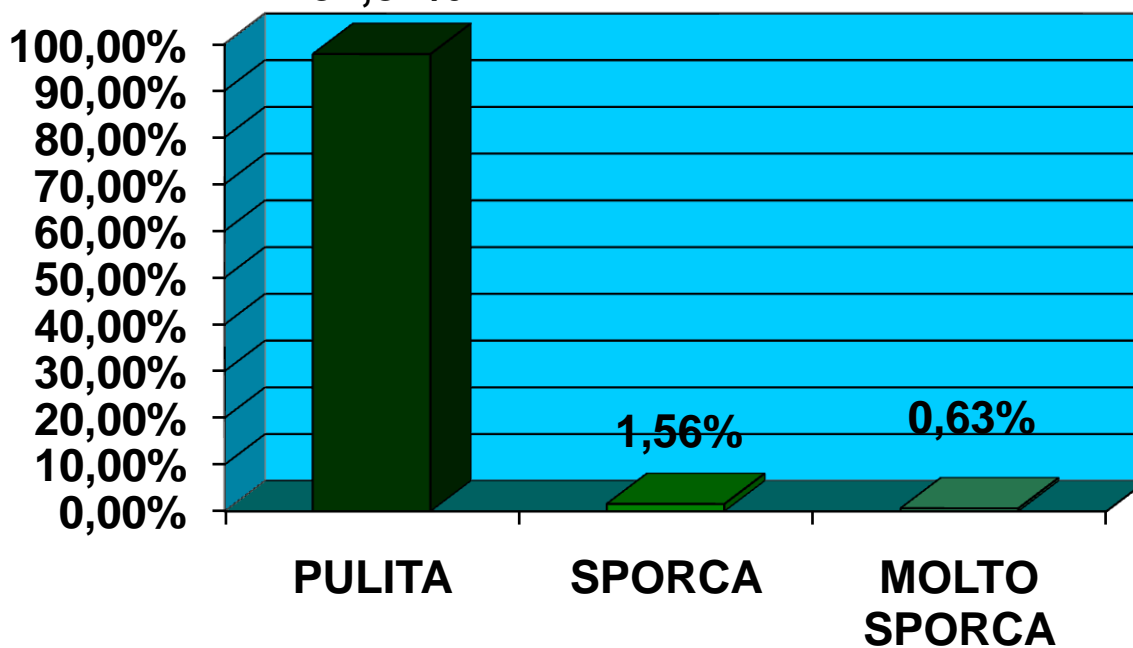
STATO DI PULIZIA DELLE PIAZZOLE

97,81%

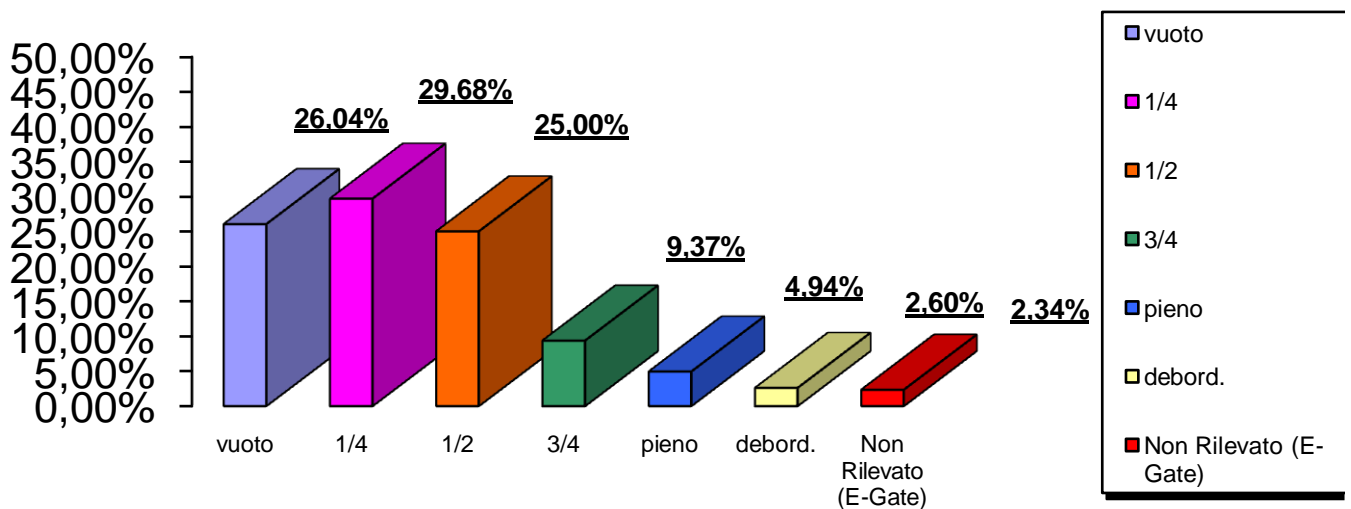
Stato di riempimento dei cassonetti

Litraggio Contenitore	360	1.700	2.400	3.200	Altro	E-Gate
	46,35%	2,08%	28,12%	23,43%	0,00%	2,34%

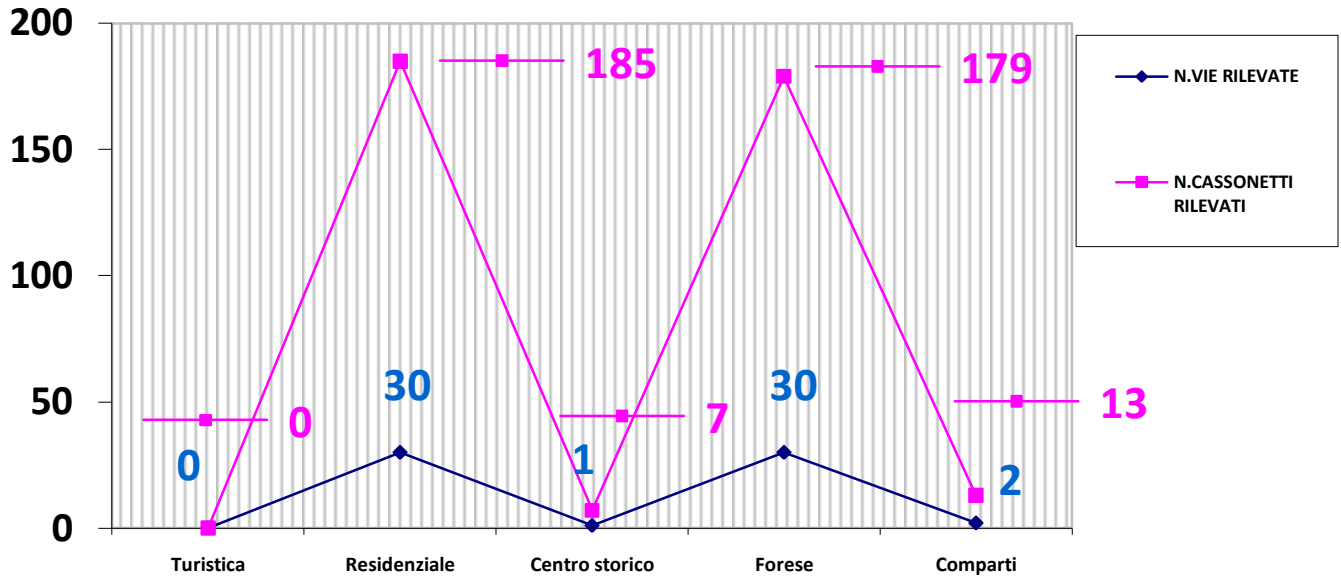
VIE E CASSONETTI PER ZONE OMOGENEE

VIE RILEVATE PER ZONE OMOGENEE		Turistica	Resid.	Centro S.	Forese	Compart.
		0	30	1	30	2
		cassonet.	cassonet.	cassonet.	cassonet.	cassonet.
Totale cassonetti		0	185	7	179	13

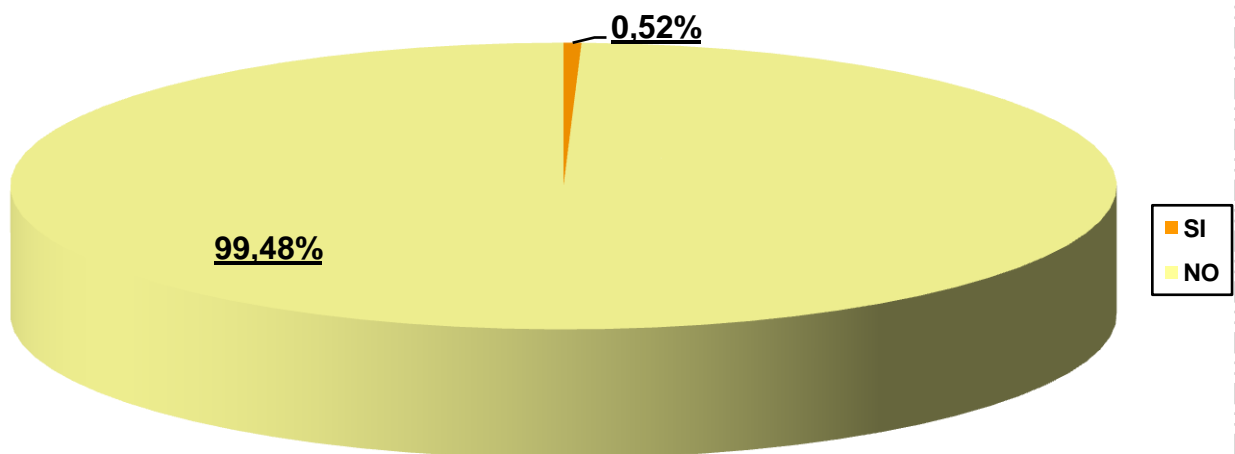
CASSONETTI IMBRATTATI

Imbrattato	SI	Presenza di rifiuti intorno			Stato di pulizia della piazzola		
	0,52%	NO	SI	ingomb.	Pulita	Sporco	Molto Spor.
	99,48%	94,02%	5,98%	0,00%	98,44%	0,26%	1,30%

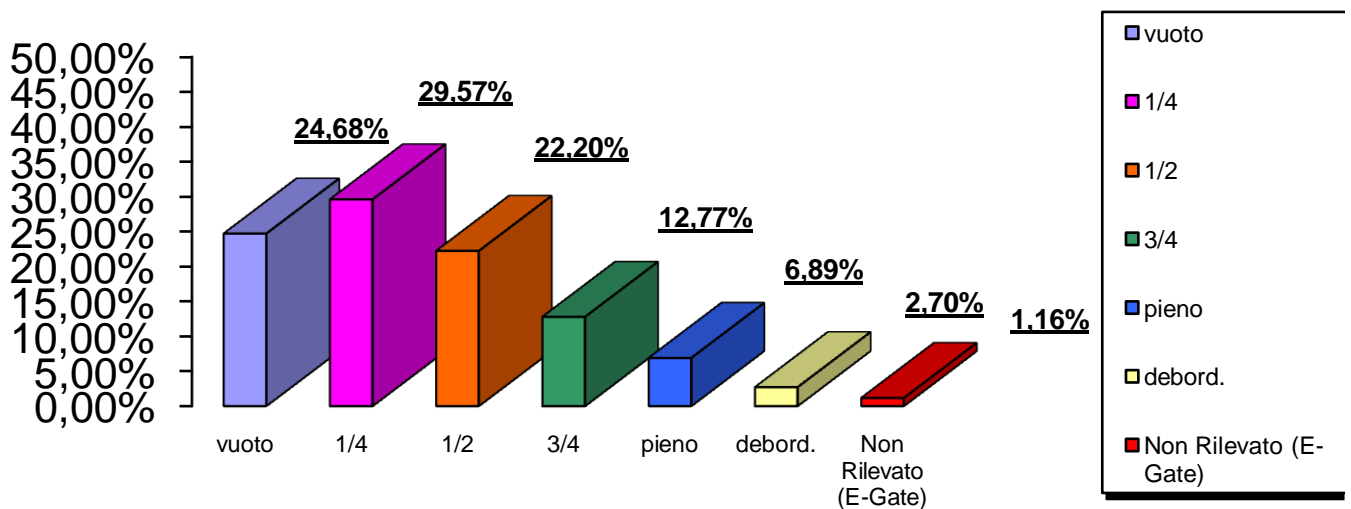
Stato di riempimento dei cassonetti

Litraggio Contenitore	360	1.700	2.400	3.200	Altro	E-Gate
	52,13%	3,56%	10,53%	33,66%	0,18%	1,16%

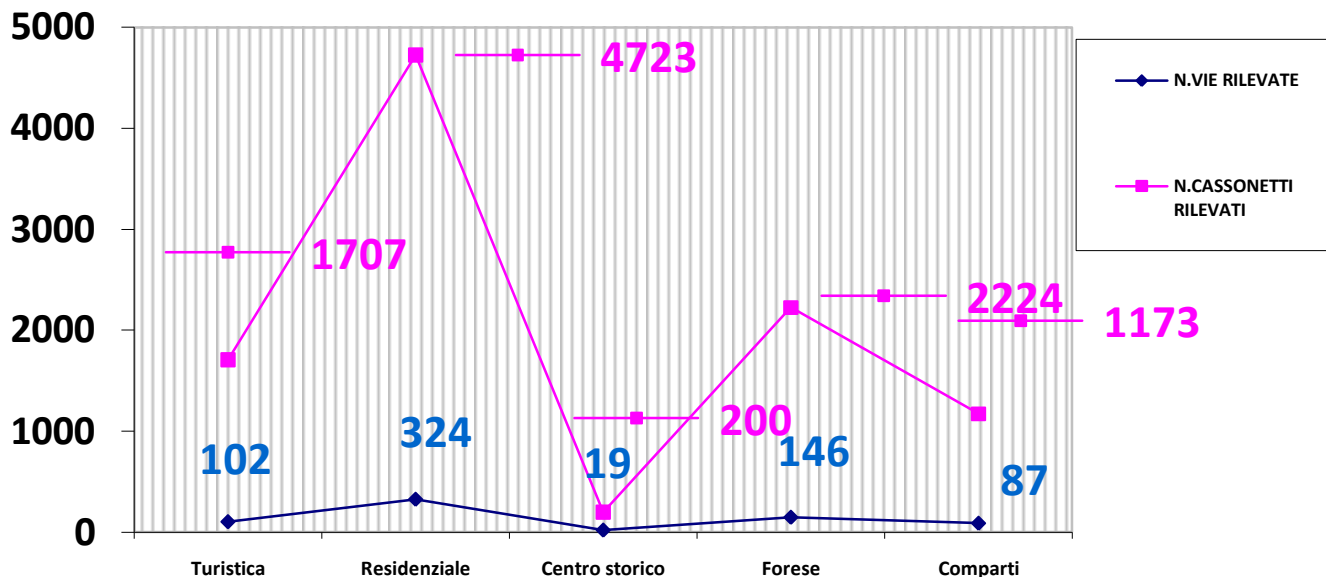
VIE E CASSONETTI PER ZONE OMOGENEE

VIE RILEVATE PER ZONE OMOGENEE		Turistica	Resid.	Centro S.	Forese	Compart.
		102	324	19	146	87
		cassonet.	cassonet.	cassonet.	cassonet.	cassonet.
Totale cassonetti		1707	4723	200	2224	1173

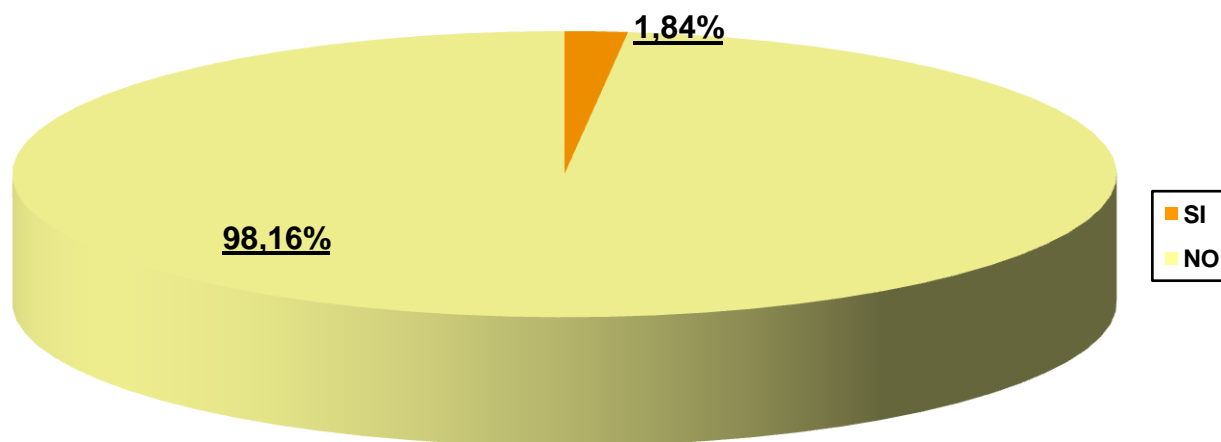
CASSONETTI IMBRATTATI

Imbrattato	Presenza di rifiuti intorno			Stato di pulizia della piazzola		
	SI	NO	SI	ingomb.	Pulita	Sporco
1,84%	97,40%	2,03%	0,57%	96,27%	2,25%	1,48%
NO						
98,16%

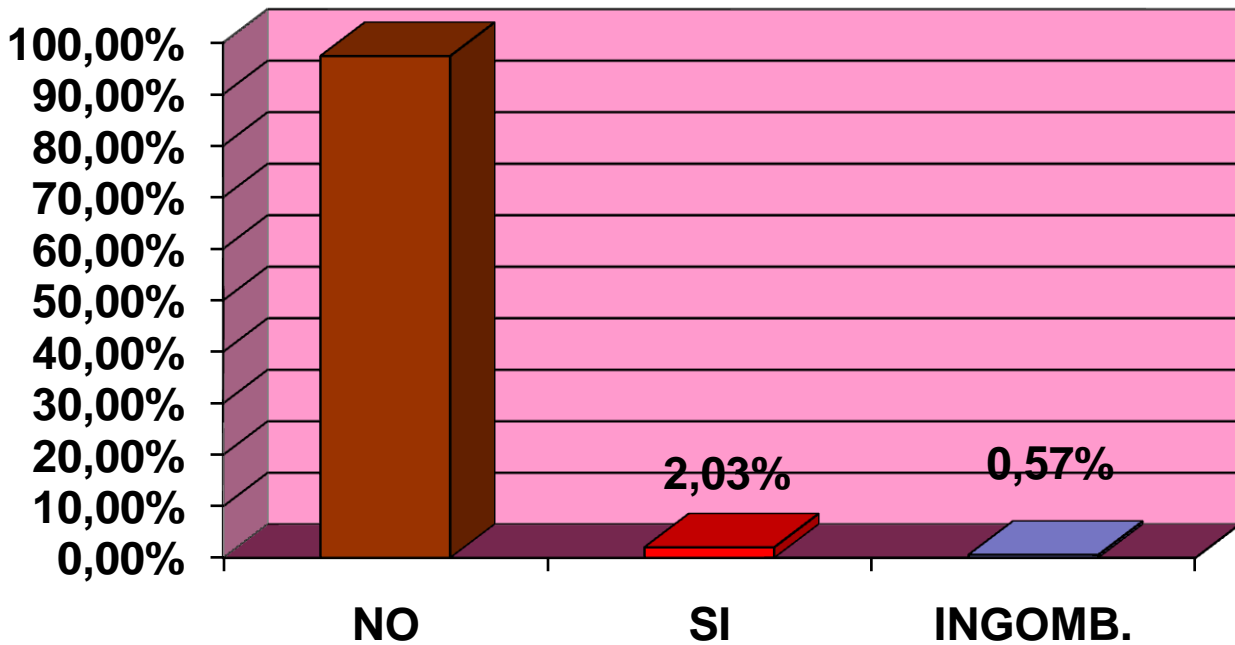
PRESENZA DI RIFIUTI INTORNO

97,40%

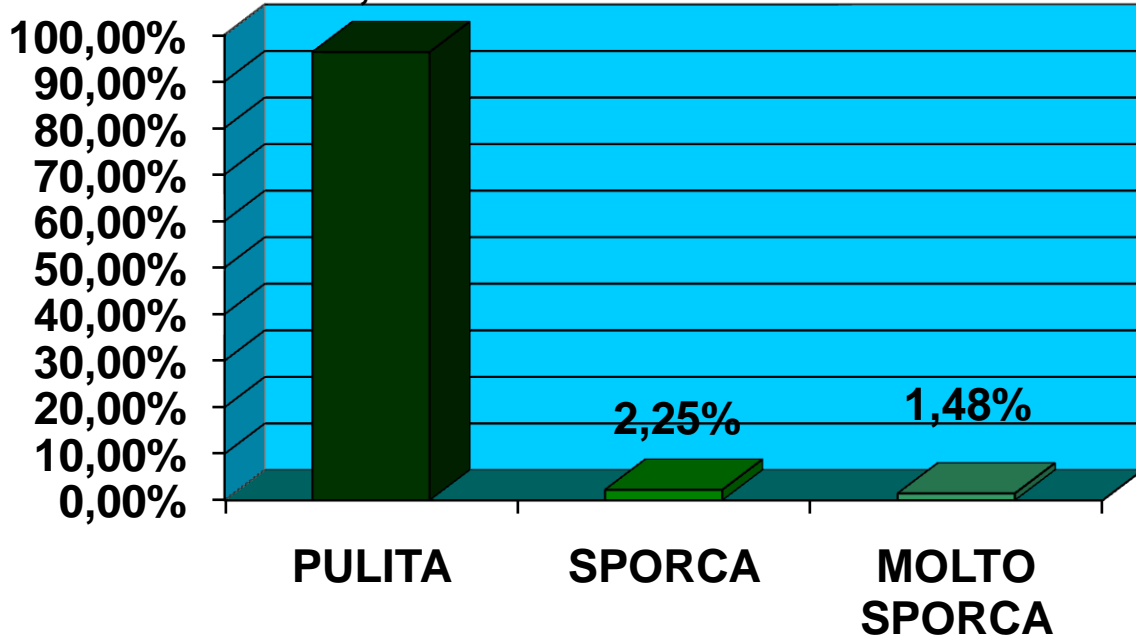
STATO DI PULIZIA DELLE PIAZZOLE

96,27%
